Kansen voor waterplanten langs de Rijntakken

18 oktober 2012

Gerben van Geest
Deltares

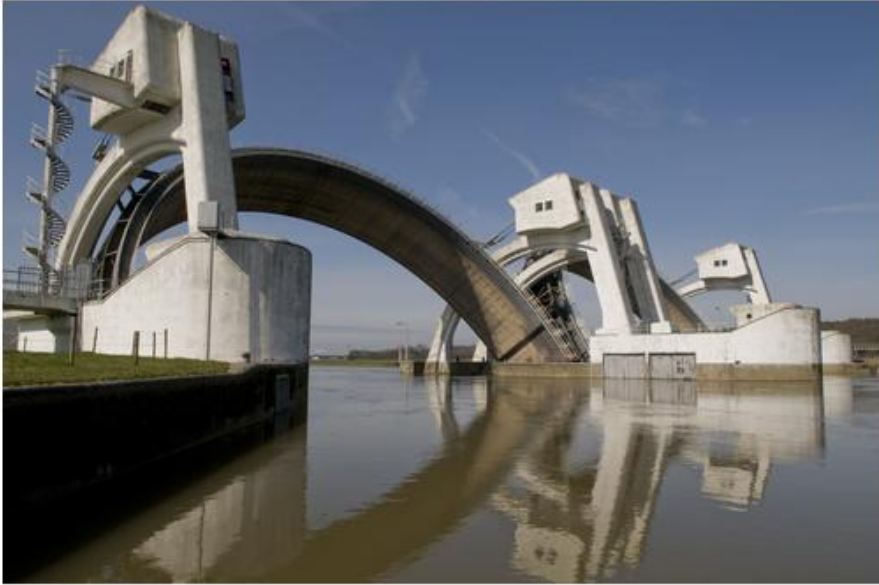
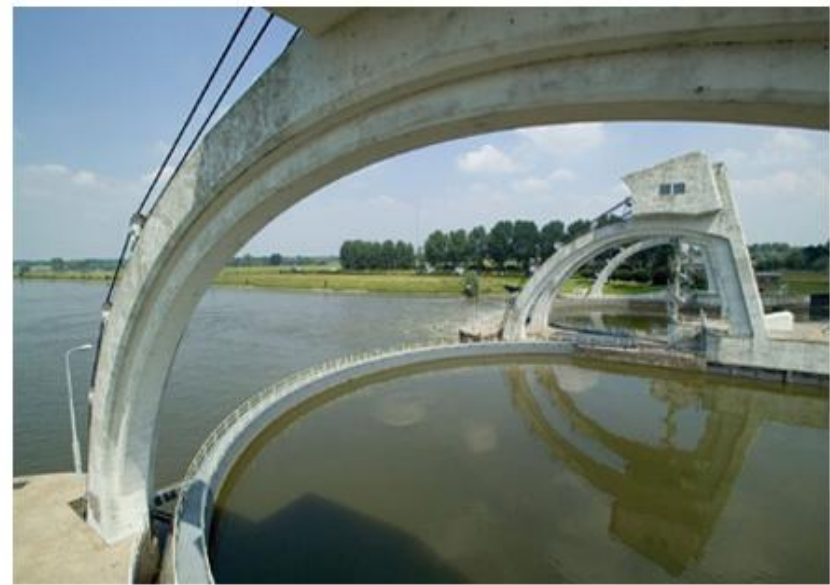
Nederrijn en Lek: effect van stuwen op het waterpeil

Stuwcomplex

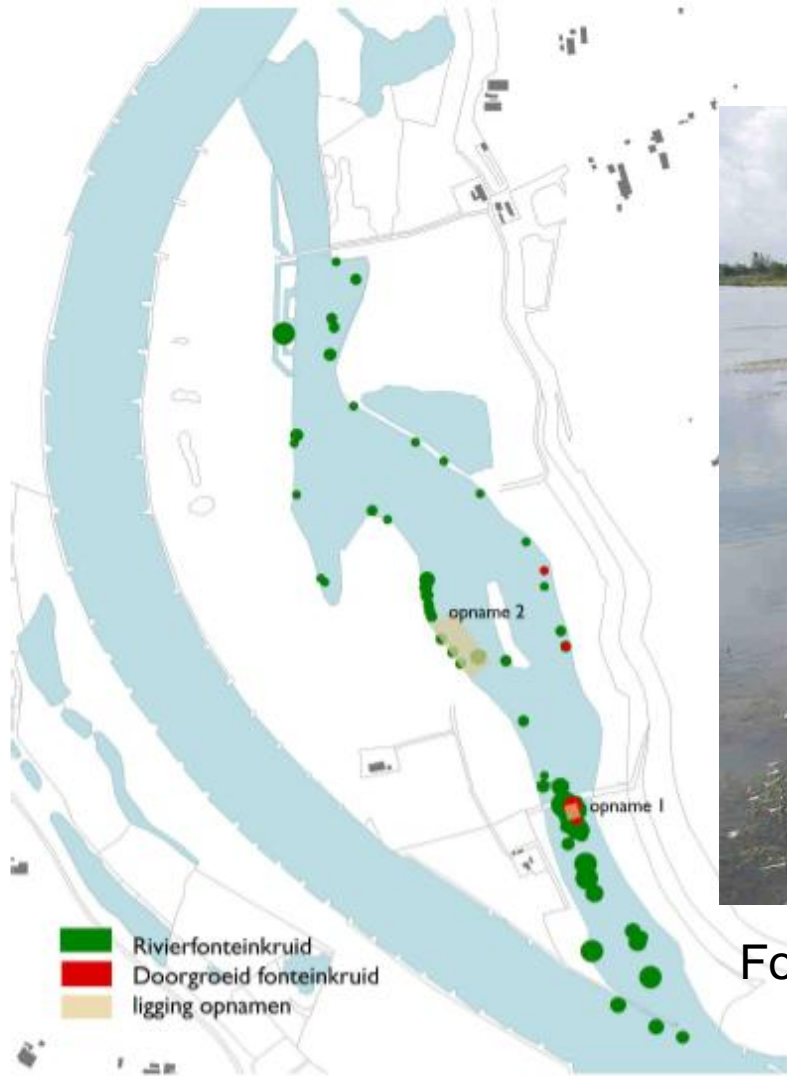
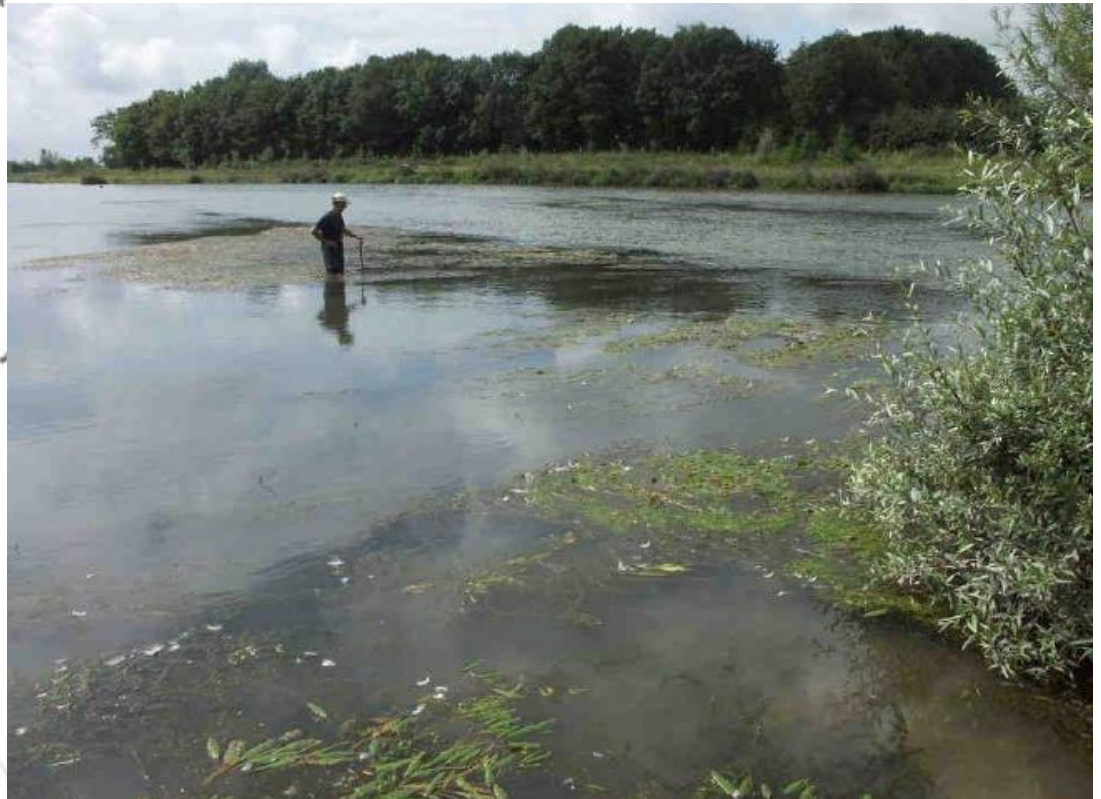
Uitgebreide vegetaties met Rivierfonteinkruid in nevengeul Vreugderijkerwaard
